INSPECTION DE FOND DE BAC

FUITE DE FLUX (MFL) ASSOCIÉ AUX ULTRASONS

VOTRE PARTENAIRE POUR L'INSPECTION DE FOND DE RÉSERVOIRS

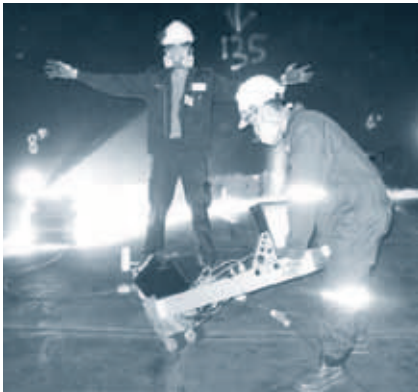
MFL est une technique de détection, qui détecte des changements volumétrique. Un puissant aimant induit un champ magnétique dans le matériau. Au droit d'un point de corrosion, un champ de fuite va être créé. Plus la corrosion sera importante, plus le champ de fuite sera important. 18 paires de "capteurs à effet

Hall" permettent de détecter et de quantifier ce phénomène. L'inconvénient du MFL est qu'aucune valeur absolue n'est relevée mais un pourcentage de perte. Toutefois, il est un outil très approprié pour la détection de zones sensibles des tôles de fond. Une fois la rapide inspection MFL est terminée se fait par la suite le contrôle "des zones suspectes" par ultrasons du fond. Ces zones seront alors mesurées précisément en UT.

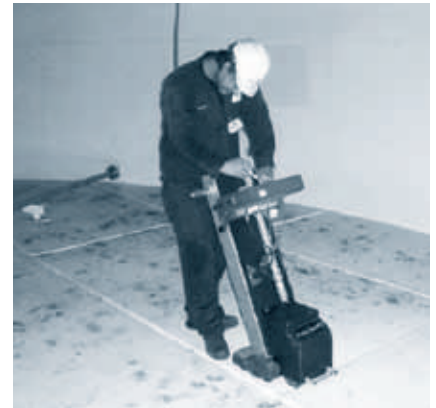
A partir des données MFL / UT, une vue d'ensemble du fond de réservoir sera représenté, ce qui vous permettra d'évaluer l'état de chaque plaque séparée ainsi que l'état général du fond. Lors du scan MFL toutes les indications seront stockées, ainsi que leur localisation. Les plaques en mauvais état et les zones de corrosions peuvent être facilement identifiées et réparées. De plus dans le rapport, une palette de couleurs permet de visualiser les dégradations et les concentrations de corrosion.

Le seuil d'acceptation: "les épaisseurs résiduelles de chaque tôle" sont représentées sur une cartographie tôle par tôle. Les rapports peuvent être fait sur papier ainsi que sur CD-ROM.
